## Die Punktlast durch einen Holzbalken auf einem älteren gemauerten Fensterbogen (Teil II)

Dipl.-Ing. Steffen Motzkau, Dipl.-Ing.oec., Ing. Peter Rauch

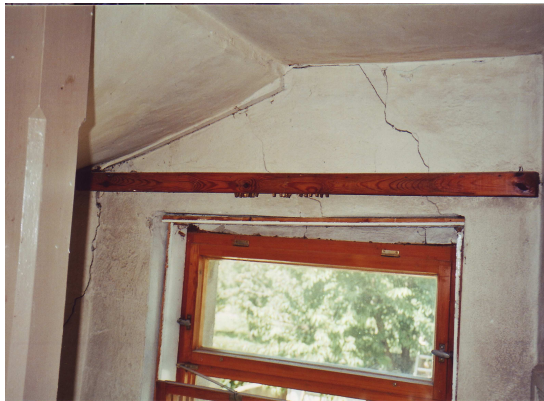
Bild 1: Die Last durch den Wangenbalken hat den gemauerten Fenstersturz vollständig zerdrückt.

Da im Gebäude insgesamt die Mörtelfugen sehr aussanden, also der Bindemittelanteil gering ist, wurde vorgeschlagen, kleine Stahlträger über die gesamte Treppenhauswand einmal von innen und anschließend von außen einzulegen und den Sturz neu aufzumauern. Vom Eigentümer wurden unter dem Sturz von innen zwei Ziegelträger eingesetzt und der Verband stückweise neu aufgemauert.

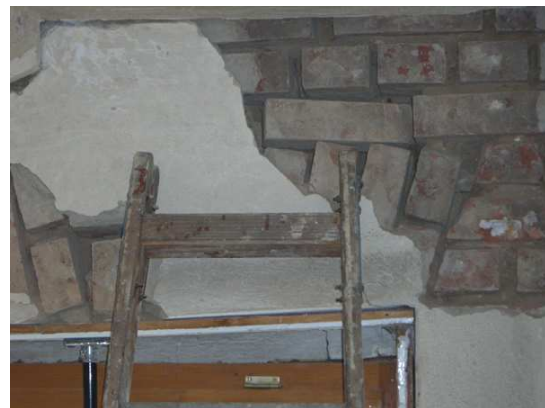
Bild 2: Sehr deutlich ist der Bruchverlauf in den Mörtelfugen des gemauerten Fenstersturzes zu erkennen. Einzelne Steine sind bereits herausgefallen.

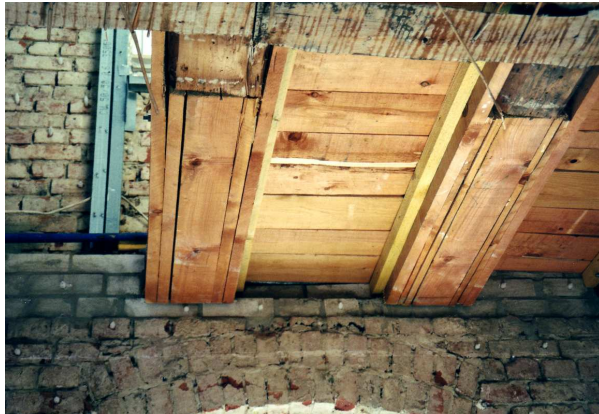
Bild 3: Das Lagerholz über dem gemauerten Fenstersturz wurde entfernt und durch eine Schicht Kalksandsteine ersetzt

Die ausgebaute Mauerlatte, die als Richtmaß und Auflager für das horizontale Verlegen der Deckenbalken eingebaut war, wurde durch eine Läuferschicht Kalksandsteine ersetzt (siehe Bild 3). Für den Holzbalken (VH Gkl. II) ca. 8 x 8 cm

$$\sigma_x = \pm \frac{M_y}{W_y} = \frac{2975 \text{ 000 Nmm}}{85330 \text{ mm}^3} = \underline{34,9 \text{ N/mm}^2} > 10,0 \text{ N/mm}^2 \sigma_{zul.}$$

Die Spannung ist um das 3,5fache überschritten. Das reale statische System für die Mauerlatte ist ein elastisch gebetteter Balken.

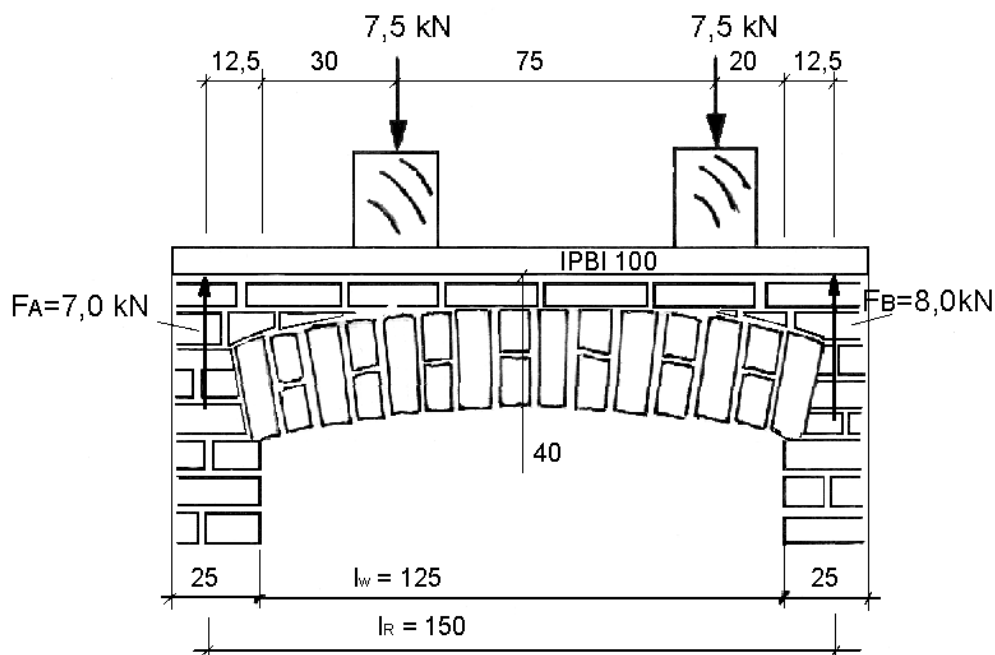
Bild 4: Skizze der Lasteintragung über dem Fenstersturz beim Einsetzen eines Stahlträgers IPBI 100

Für die Breite der Fensteröffnung von 125 cm und einer angenommenen Auflagelänge je Seite von 25 cm könnte in diesem Fall zum Beispiel ein Stahlträger IPBI 100,  $I_y = 349 \text{ cm}^4$  und  $W_y = 72,8 \text{ cm}^3$  DIN 1025 T 3 verwendet werden (Bild 4). Eine große Auflagelänge ist günstig, da aber bei dem Stahlträger die zulässige Querkraft groß

ist, kann auch ein kürzer Träger gewählt werden. Das wie bereits das Mauerwerk nicht mehr sehr fest ist, sollte die Auflagelänge wenigstens eine Steinlänge, also 25 cm betragen. Die Deckenbalken haben eine Länge von 500 cm und einen Querschnitt 18 x 22 cm. Am Balkenaufleger liegt eine Last von 7,5 kN an und der Balkenabstand beträgt 75 cm. Die Höhe unter den Balken beträgt ca. 40 cm.

$$\sigma_x = \pm \frac{M_y}{W_y} = \frac{2975 \text{ 000 Nmm}}{72800 \text{ mm}^3} = 40,9 \text{ N/mm}^2 < 140,0 \text{ N/mm}^2 \sigma_{zul.}$$

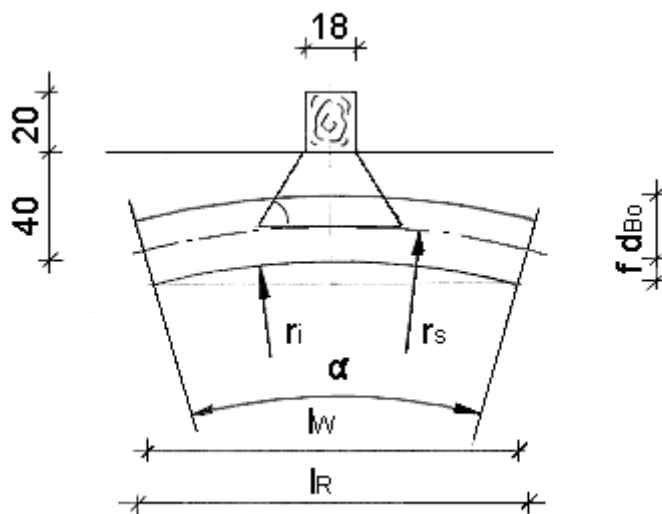
Bild 5: Lastverteilung unterhalb des Deckenbalkens

Wie bereits im ersten Teil nachgewiesen, erweist sich die Mauerlatten 8x8 cm als nicht ausreichend lastverteilend, sodass die Belastung des Fenstersturzes keine gleichmäßig verteilte Last darstellt. Eine Schicht aus Kalksandsteinen wirkt ebenso wenig lastverteilend. Folgende Skizze (Bild 5) zeigt die mögliche Lastverteilung  $b_v$  aus den Deckenbalken bis zur Systemlinie des Sturzes:

$$b_v = 18,0 \text{ cm} + 2 \tan 30^\circ (40 \text{ cm} - 25 \text{ cm}/2) = 49,75 \text{ cm}$$

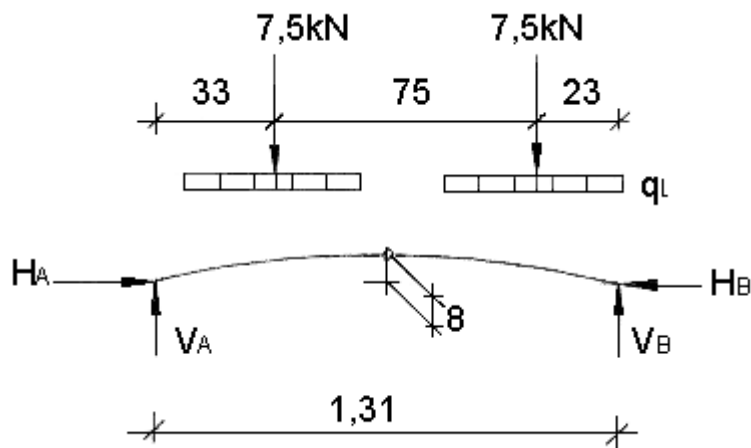
Bild 6: Statisches System mit Belastung

Als statisches System wird vereinfachend entsprechend [1] ein Dreigelenkbogen zugrunde gelegt (Bild 6).

Rein rechnerisch wird die Tragfähigkeit des Fenstersturzes nicht überschritten. Das Einlegen eines zusätzlichen Stahlträgers, wie zum Anfang der Betrachtung genannt, ist im vorliegenden Fall nicht erforderlich. Empfehlenswert ist jedoch immer eine Einzelprüfung vorzunehmen. Liegt eine größere Minderung der Druckfestigkeit des alten Mörtels vor, so verursacht das Einlegen eines Stahlträgers während der Sanierung nur unerhebliche Mehrkosten gegenüber einer späteren kostenaufwendigen Nachsanierung. Eine Fensteröffnung mit Sturz ist der querschnittsschwächste Punkt der Mauerscheibe. Mögliche Rissursachen im oder unmittelbar neben dem Fenstersturz können beispielsweise durch fehlende Ringbalken, Temperatureinflüsse, Erschüttungen, nachträgliche
