Bedenkliche Sanierung einer Holzbalkendecke nach einem Leitungswasserschaden (Teil I)

Dipl.-Ing.oec., Ing. Peter Rauch

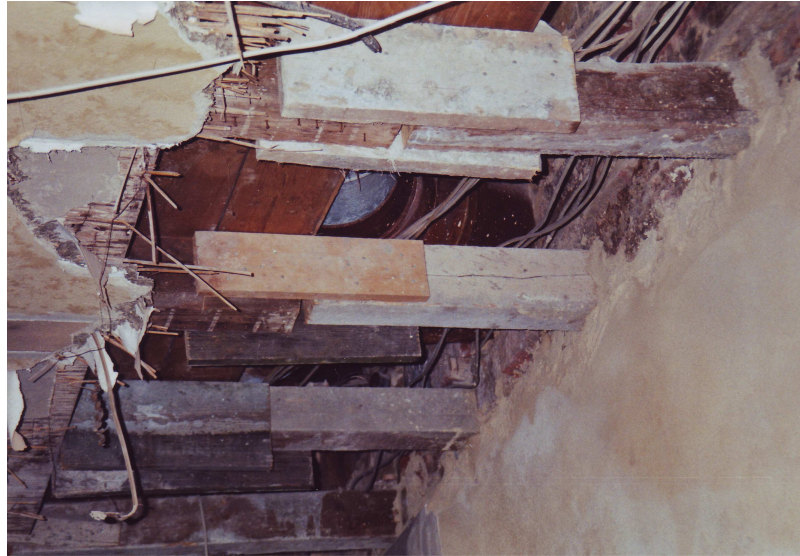
Bild 1: Während eines Umbaus wurde dieser Deckenteil geöffnet und diese angestückelten Deckenbalken wurden sichtbar.

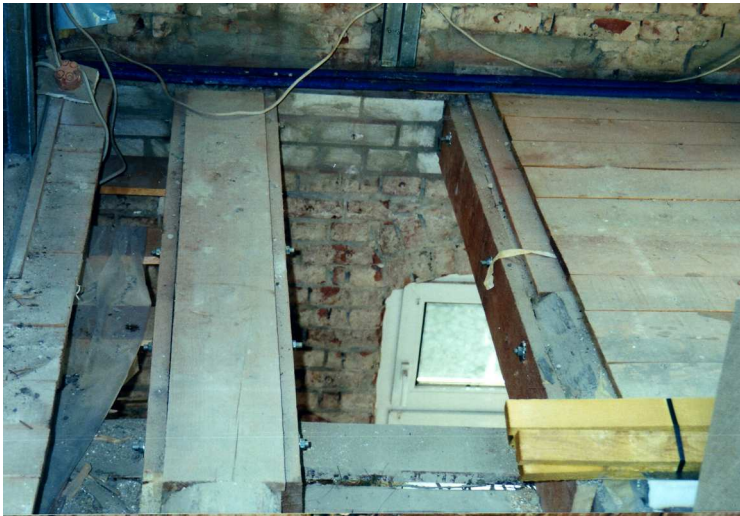
Die Deckenbalken wurden um 100 cm gekürzt und beidseitig Seitenhölzer von 3,5 x 22 cm und einer Länge von ca. 170 cm mit zwei 16 mm Gewindestangen im Abstand von 50 cm angebracht. Im Bild 2 wird die Ansicht von oben und im Bild 3 die Ansicht von unten gezeigt. Zum Zeitpunkt der Besichtigung wurden diese „sanierten“ Deckenbalken noch durch ein Joch abgestützt.

Bild 2: Ansicht der Deckenbalken mit den Seitenhölzern und dem Füllholz von oben

Die Dielen haben die Aufgabe die Verkehrslast auf die Deckenbalken zu übertragen und eine aussteifende Funktion. Werden die Dielenbretter nicht versetzt verlegt, sondern wie im Bild 2 auf Stoß gesetzt, so werden diese Funktionen eingeschränkt.

Ebenso stellt das Ablegen der Deckenbalken über gemauerte Fenstersturze, erkennbar in den Bildern 2 und 3, ein weiteres Problem dar. Darauf soll in einem weiteren Beitrag eingegangen werden.

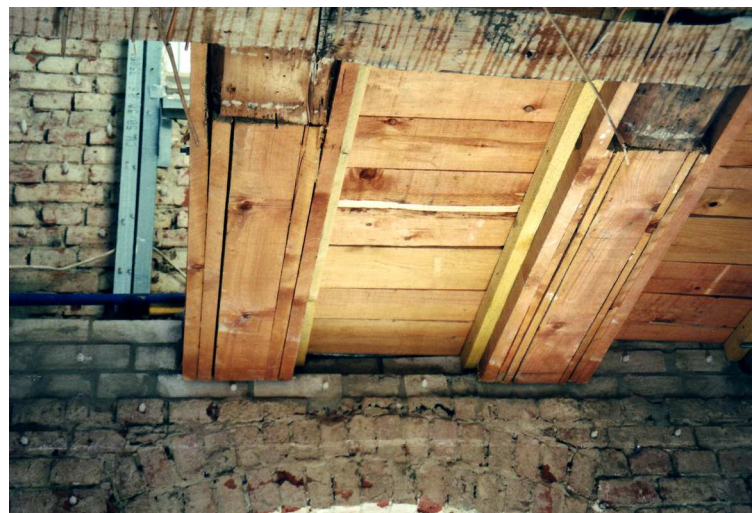
Bild 3: Ansicht der „sanierten“ Deckenbalken von unten. Der Balken wurde um 1 m gekürzt und seitlich zwei Laschen mit 3,5 x 22 cm angebracht

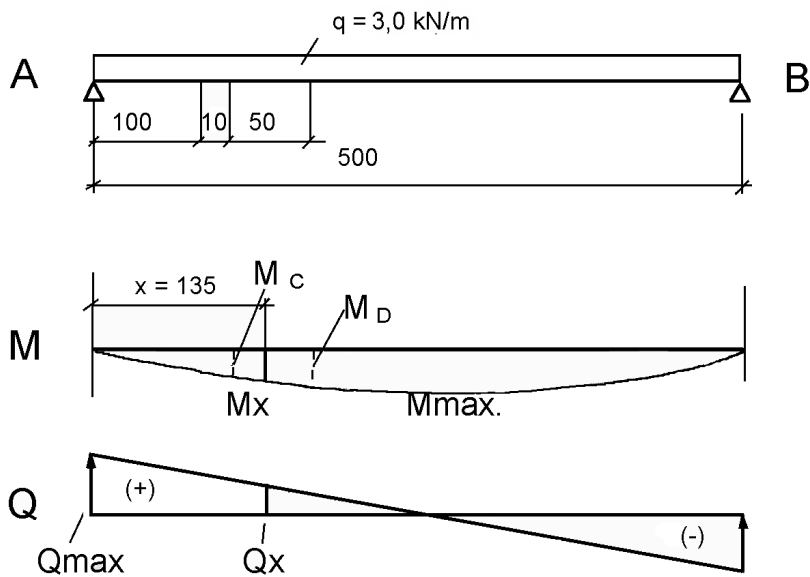
In der Skizze (Bild 4) ergeben sich für die Deckenbalken folgende Situationen. Dies gilt auch für den Streichbalken, wobei hier zusätzlich noch die auftretende Verdrehung nicht erkannt wurde.

Bild 4: Maße des Deckenbalkens, das statische System und die Querkraftfläche
 A= Auflagekraft, M = Momentfläche, Q = Querkraftfläche

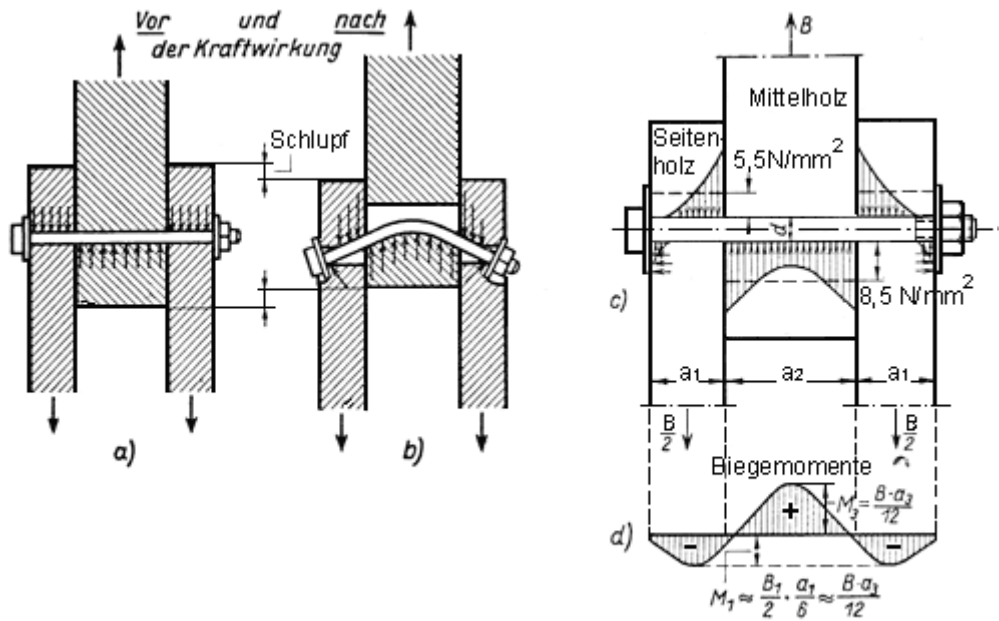
Rechnerisch ist die wirkliche Verteilung der Lochleibungsdrücke im Holz und damit auch die Größe der Biegemomente im Bolzen nur schwer erfassbar. Im Bild 5 (Schreier 1960 S. 18) unter a und b wird bei großer Krafteinwirkung die Verformung und den „Schlupf“ einer Verbindung mit einem Gewindebolzen gezeigt. C und d zeigt die ungefähre Verteilung dieser Spannungen und Biegemomente.

Bild 5: Schlufl, Verformung und Verteilung der Druckspannungen und Biegemomente einer Bolzenverbindung (Schreier 1960 S. 18)

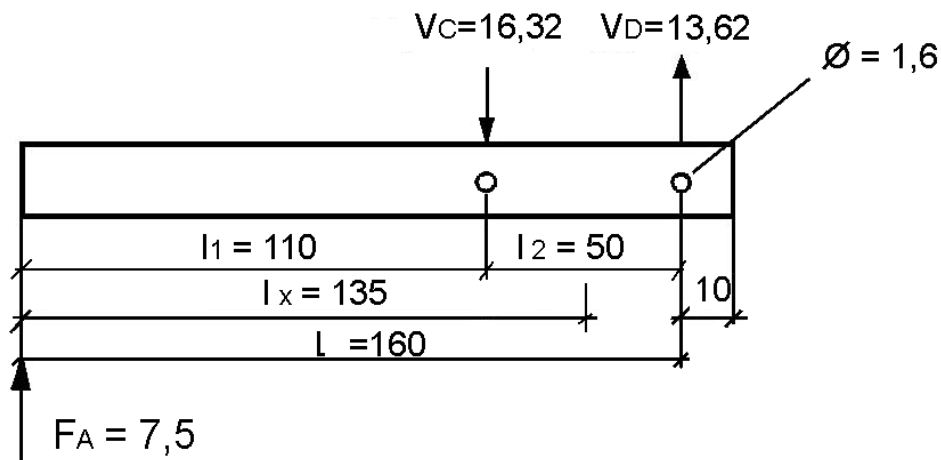
Bild 6: Skizze Auflast und Stützkkräfte an den Seitenhölzern

Der gefährdete Bereich bei dieser Laschenverbindung liegt bei C.

Nach dieser überschläglichen Berechnung ist der Lochquerschnitt nicht ausreichend und wird 7,3-fach überschritten. Diese $\sigma_{L\perp \text{ zul.}}$ wird zum Beispiel beim Auflegen eines Balkens verwendet. Daher erfolgt eine weitere Berechnung, wo die mittlere Lochleibungsspannung des Holzes und der Festwert berücksichtigt wird. Für die Bolzenverbindung ergibt sich danach eine 3,5-fache Spannungsüberschreitung. Dies ergibt sich aus

Der Lochquerschnitt am verbliebenen Deckenbalken ist nicht ausreichend und wird 2,8-fach überschritten. Wie bei der Seitenholzverbindung genannt, erfolgt eine weitere Berechnung. Auch hier erfolgt bei der Bolzenverbindung eine 2,2-fache Spannungsüberschreitung. Dies ergibt sich aus

Die Biegespannung σ_C im Punkt "C" der Seitenhölzer ist unzureichend und ist überschritten.

Die Sanierung dieser Deckenbalken ist aufgrund der erheblichen Spannungsüberschreitung bei der Bolzenverbindung mangelhaft und damit unzulässig.

Die Herstellung einer ordnungsgemäßen Konstruktion mit ausreichender Tragfähigkeit ist nur mit dickeren Seitenhölzern und größeren Bolzenabständen möglich. Das kann zum Beispiel mit Seitenhölzern mit den Abmaßen 6/22 cm und Abstände der Lastpunkte $l_2 = l/5 \geq 100 \text{ cm}$ sowie die Verwendung entsprechender zweiseitiger Einpressdübel mit $\varnothing 75 \text{ Typ C}$ erreicht werden.

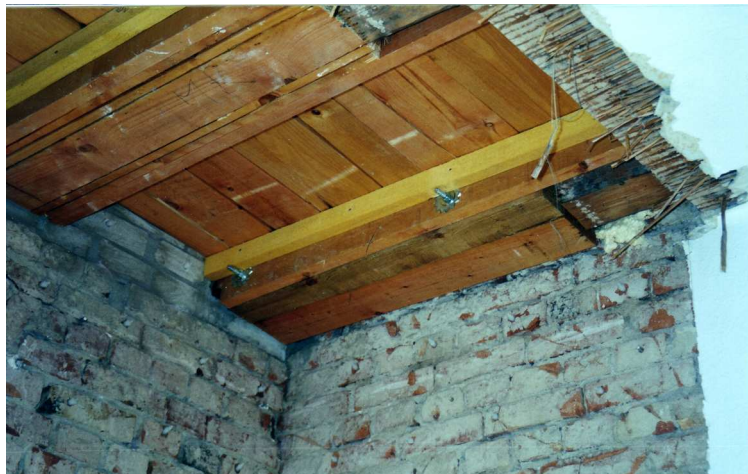
Der Streichbalken wurde ebenso wie die anderen Deckenbalken um ca. 100 cm gekürzt und seitlich eine 3,5 x 22 cm Holzlasche angebracht (siehe Bild 7). Neben der fehlenden ausreichenden Tragfähigkeit wurde die Verdrehung durch das einseitig angebrachte Seitenholz (Lasche) vollständig außer Acht gelassen.

Bild 7: der Streichbalken (18 x 22 cm) wird lediglich durch das 3,5 x 22 cm Seitenholz getragen.

Eine ordnungsgemäße Sanierung lässt sich am besten durch den kompletten Austausch des Deckenbalkens ausführen.

Hat der neben liegende Deckenbalken noch seine volle Tragfähigkeit, so kann aber auch ein Wechsel eingezogen werden, woran der verbleibende Deckenbalken mithilfe eines Balkenschuhs angehängt wird. Die Erstellung einer ausreichenden Auflagefläche für den Wechsel aus Holz, zum Beispiel bei einer Brandwand, ist nicht in jedem Fall möglich bzw. muss gesondert geprüft werden. Alternativ gibt es aber auch andere Konstruktionen, zum Beispiel aus Stahl, Konsolen oder Unterzüge, die den verbleibenden Restbalken tragen.
